О пожарной опасности литий-ионных аккумуляторов

Для цитирования: Саклантй А.Р., Ларин С.А., Пеньковский П.Э., Шагов Е.М. О пожарной опасности литий-ионных аккумуляторов // Теория и практика судебной экспертизы. 2025. Т. 20. № 1. С. 74–85. <https://doi.org/10.30764/1819-2785-2025-1-74-85>

On Fire Hazard of Lithium-Ion Batteries

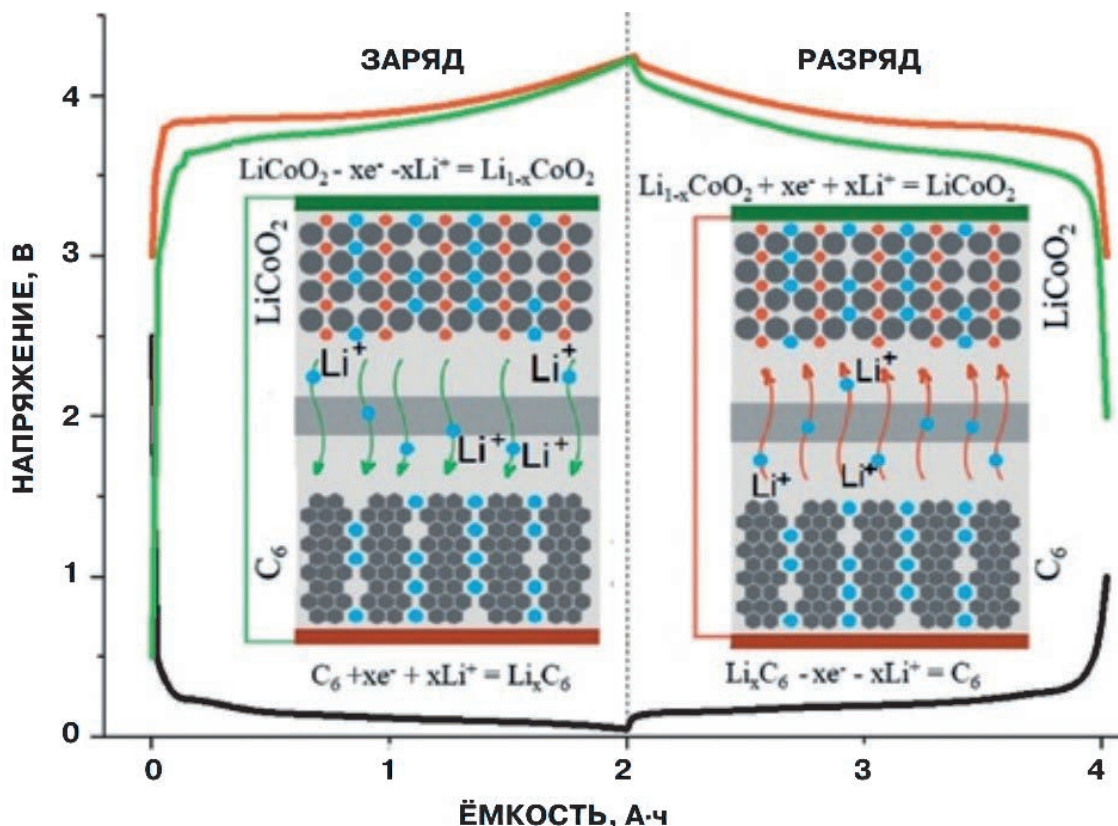
Рис. 2. Схема работы литий-ионного аккумулятора [1]. Красная кривая – изменение потенциала положительного электрода; черная – изменение потенциала отрицательного электрода; зеленая – изменение напряжения аккумулятора

Fig. 2. Scheme of a lithium-ion battery operation [1]. Red curve shows changing of the positive electrode potential; black curve – changing of the negative electrode potential; green curve – the battery voltage change

Сразу после сборки такого аккумулятора его напряжение составляет всего несколько десятков милливольт, поскольку потенциалы LiCoO_2 и графита в неводном электролите практически одинаковы. Чтобы привести свежеобработанный аккумулятор в рабочее состояние, его заряжают, то есть «извлекают» ионы лития из LiCoO_2 и перемещают их через электролит в графит (при помощи внешнего источника тока). При этом потенциал отрицательного электрода постепенно снижается, а потенциал положительного электрода и напряжение аккумулятора постепенно увеличиваются. При достижении напряжения 4,2 В аккумулятор заряжен и готов к работе, то есть к разряду. При разряде аккумулятора ионы лития самостоятельно экстрагируются из графита и через электролит перетекают в матрицу частично делиитированного оксида кобальта. Потенциал отрицательного электрода при этом увеличивается, а потенциал положи-

тельного электрода и напряжение аккумулятора уменьшаются (рис. 2). Параллельно с движением ионов лития в электролите происходит перемещение электронов по внешней цепи, обеспечивая работу потребителя энергии (рис. 3).

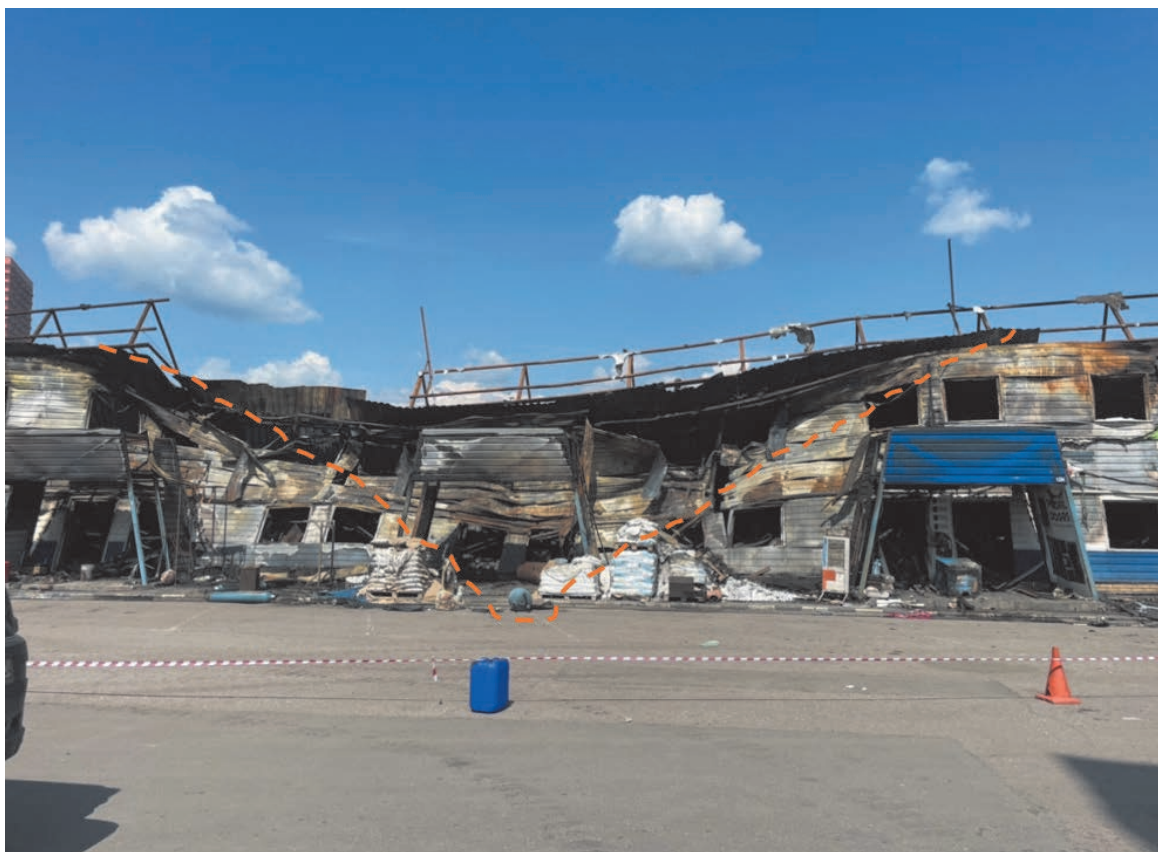
Рис. 4. Вид наиболее поврежденной пожаром части строения, границы которой обведены пунктирной линией

Fig. 4. View of the most fire-damaged part of the building with a dotted line along its borders

где было зафиксировано, что «здание выгорело по всей площади, кровля обрушилась во внутреннее пространство здания», так и из представленных экспертам фотоснимков (рис. 4).

Однако с учетом характера термических повреждений конструкций строения, обстоятельств обнаружения пожара очевидцами и анализа представленных видеозаписей с камер наблюдения удалось установить, что пожар начался в одном из павильонов первого этажа.

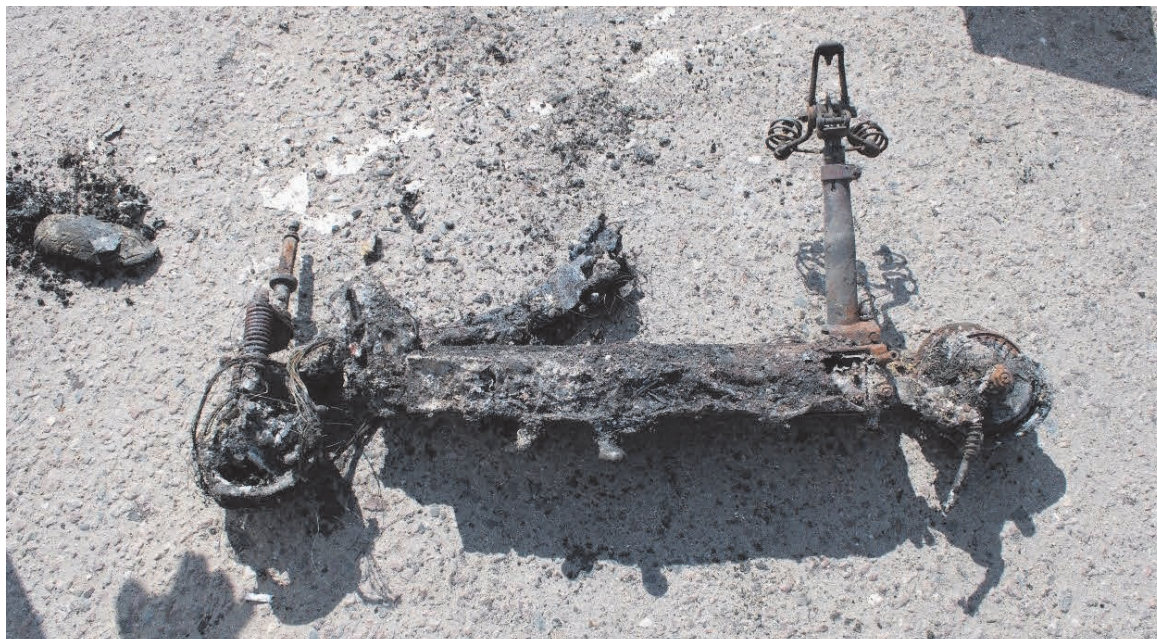
Пожар был обнаружен около 22 ч 30 мин работниками охраны после срабатывания пожарной сигнализации. При этом около 19 ч 30 мин работниками организации, арендовавшей павильон, в него был помещен электросамокат, остатки которого были найдены в павильоне дознавателем МЧС, проводившим впоследствии осмотр места происшествия при разборе конструкций строения (рис. 5).

Рис. 5. Остатки поврежденного пожаром электросамоката, обнаруженного на территории павильона, где возник пожар
Fig. 5. Remains of an electric scooter damaged by fire found on the territory of the pavilion where the fire broke out

К сожалению, по результатам осмотра места пожара дознавателем и объяснениям очевидцев не удалось установить (опровергнуть) факт зарядки АКБ электросамоката до пожара. Однако с учетом того, что версии пожара из-за неосторожного обращения с огнем или в результате поджога подтверждения не нашли, а возникновение пожара из-за аварийного режима в электрооборудовании включенного холодильника было только вероятным, инициирование первоначального горения в помещении павильона в результате взрыва АКБ электросамоката представляется вполне возможным.

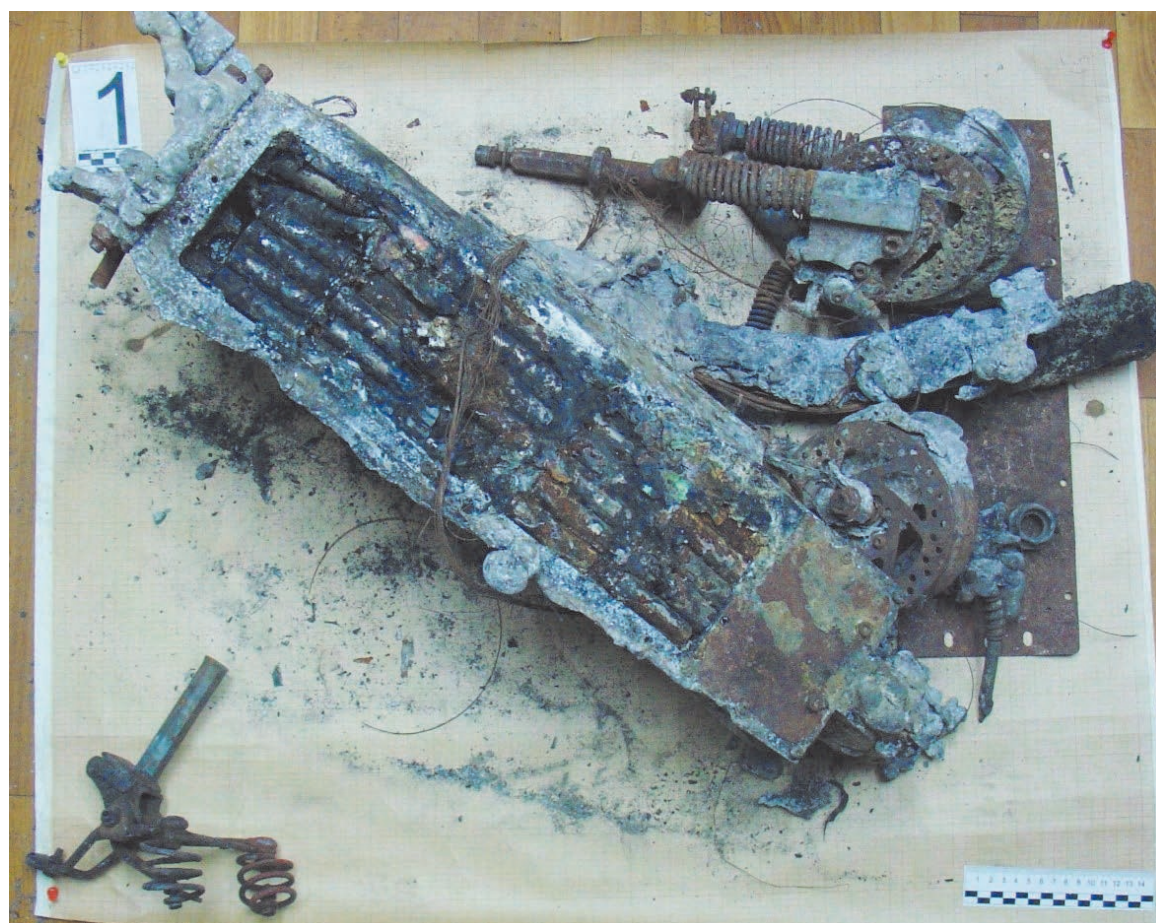
При осмотре экспертами поврежденной пожаром аккумуляторной батареи электросамоката было обнаружено, что в центральной части отсека АКБ отсутствует несколько цилиндрических элементов (аккумулято-

ров), что не исключает их разрушение в результате взрыва, происшедшего до пожара.

Рис. 6. Состояние поврежденной пожаром аккумуляторной батареи электросамоката. В центральной части отсека АКБ несколько цилиндрических элементов отсутствуют
Fig. 6. The condition of an electric scooter's battery damaged by fire. There are several cylindrical elements missing in the central part of the battery compartment

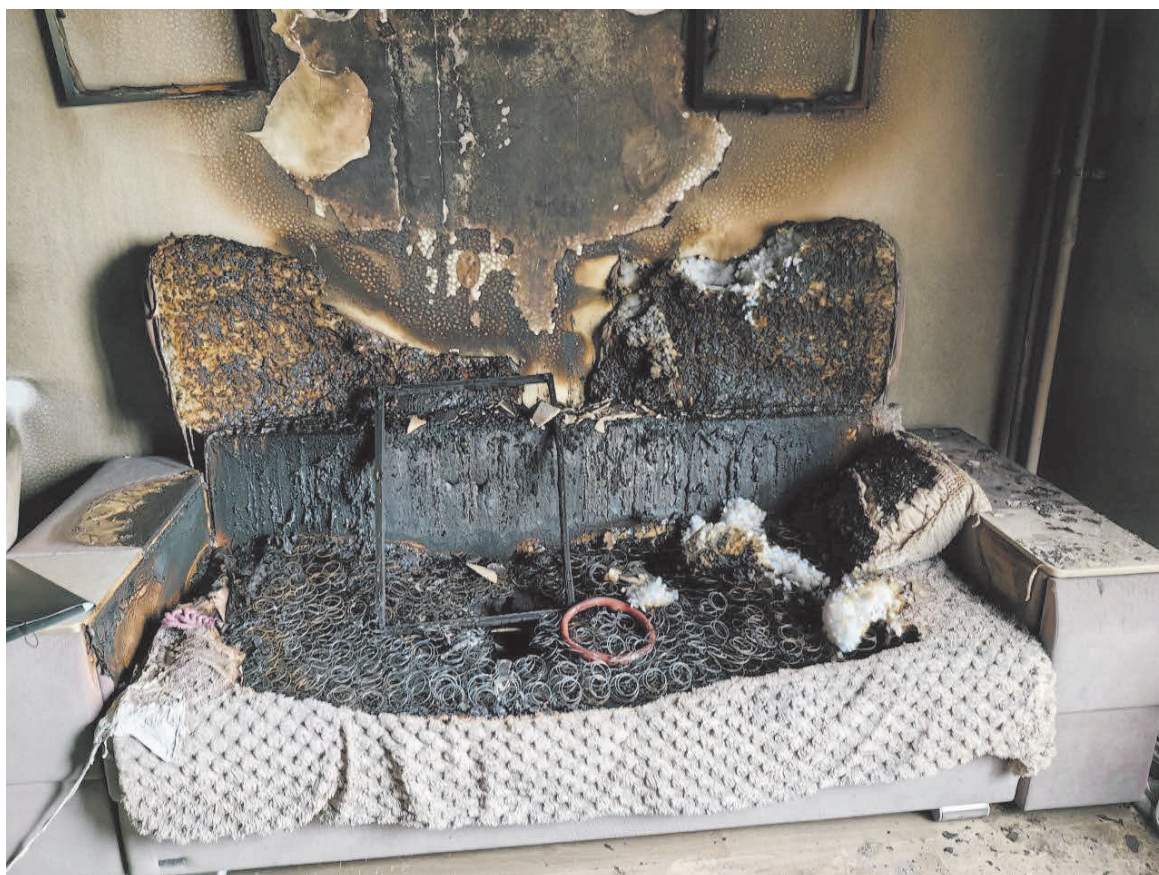
Рис. 7. Обстановка в левом дальнем углу жилой комнаты на момент ее осмотра дознавателем МЧС

Fig. 7. Scene in the far left corner of the living room at the time of its inspection by the Ministry of Emergencies investigator

и обгоревший диван в левом дальнем от входа углу: «явного открытого огня не было, диван дотлевал» (рис. 7). На момент возникновения пожара в квартире находилась собака, которая при обнаружении пожарными была без сознания, и ей «проводили реанимационные действия».

При исследовании экспертом РФЦСЭ поврежденного пожаром помещения было установлено, что зона максимальных термических поражений мебели и материалов отделки квартиры находится в месте расположения дивана, расположенного у стены жилой комнаты рядом с дальним от ее входа левым углом.

Установлено также, что примерно по центру в сидении дивана образовался прогар округлой формы размером до 40 см, при этом металлические пружины обрушились в отделение для хранения вещей. В верхней части спинки дивана, прямо над прогаром в сиденье, полностью выгорел слой наполнителя из пенополиуретана, и обгорела древесина спинки под выгоревшим

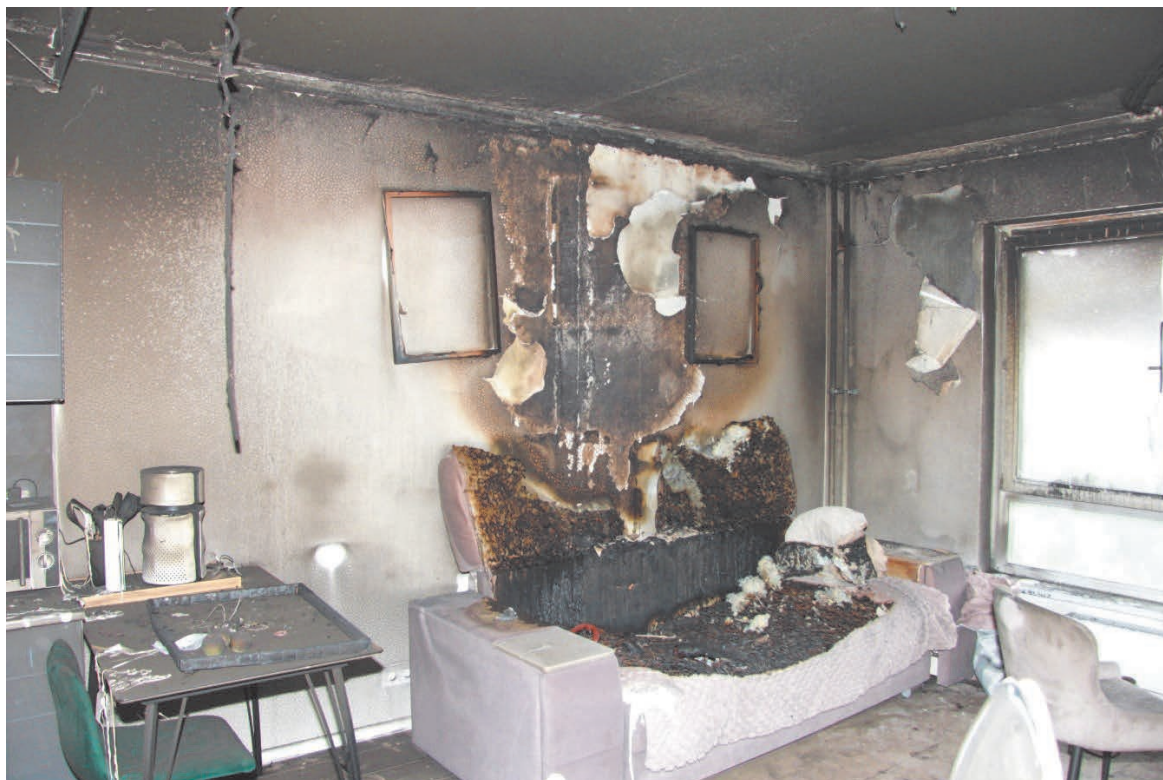
Исследование экспертом места пожара было проведено после того, как обстановка в комнате была уже частично изменена (рис. 8). Тем не менее, в установленном очаге пожара – под прогаром в сидении дивана – им были обнаружены фрагменты, предположительно, магнитного кольца, а на левом подлокотнике дивана – литий-ионной аккумуляторной батареи размером 70×55×13 мм.

Рис. 8. Обстановка в жилой комнате на момент ее осмотра экспертом РФЦСЭ
Fig. 8. Scene in the living room at the time of its inspection by the RFCFS expert

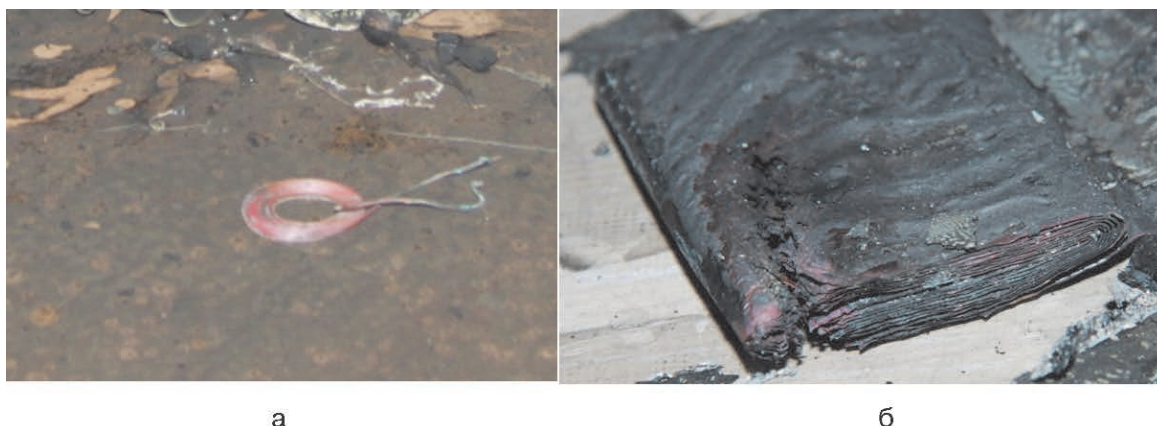
На столе слева от дивана находилась, предположительно, катушка индуктивности. Данные предметы имели следы сильного термического воздействия (рис. 9, 10).

Рис. 10. Вид, предположительно, катушки индуктивности (а) внешнего аккумулятора (power bank) и поврежденного при пожаре литий-ионного аккумулятора (б)
Fig. 10. Presumably a view of an inductor coil (a) of an external battery (power bank) and a lithium-ion battery damaged in a fire (b)

Обнаруженные фрагменты могли быть составными частями внешнего аккумулятора «power bank» с системой беспроводной зарядки.

Поскольку все остальные потенциальные источники зажигания – включая тепловое проявление аварийного режима в потолочных светильниках комнаты (в сохранившихся фрагментах светильников специалистом ФГБУ СЭЦ ФПС по г. Москве следов аварийных режимов обнаружено не было) – были обоснованно исключены, экспертом РФЦСЭ был сделан вывод, что причиной возникновения пожара в квартире стало загорание находившихся на диване материалов от воздействия пламени, искр, капель расплавленного металла из-за аварийного режима в аккумуляторной батарее, являющейся, предположительно, составной частью внешнего аккумуляторного устройства типа «power bank» с системой беспроводной зарядки.
